**Vorhabenbezogener Bebauungsplan „Hotelerweiterung Laupheimer Hof“
Erneute Beteiligung der Träger öffentlicher Belange gemäß § 4 (2) BauGB**

Stellungnahme zu dem verdolten Grund- und Laubachgraben

Schuster
Tiefbau

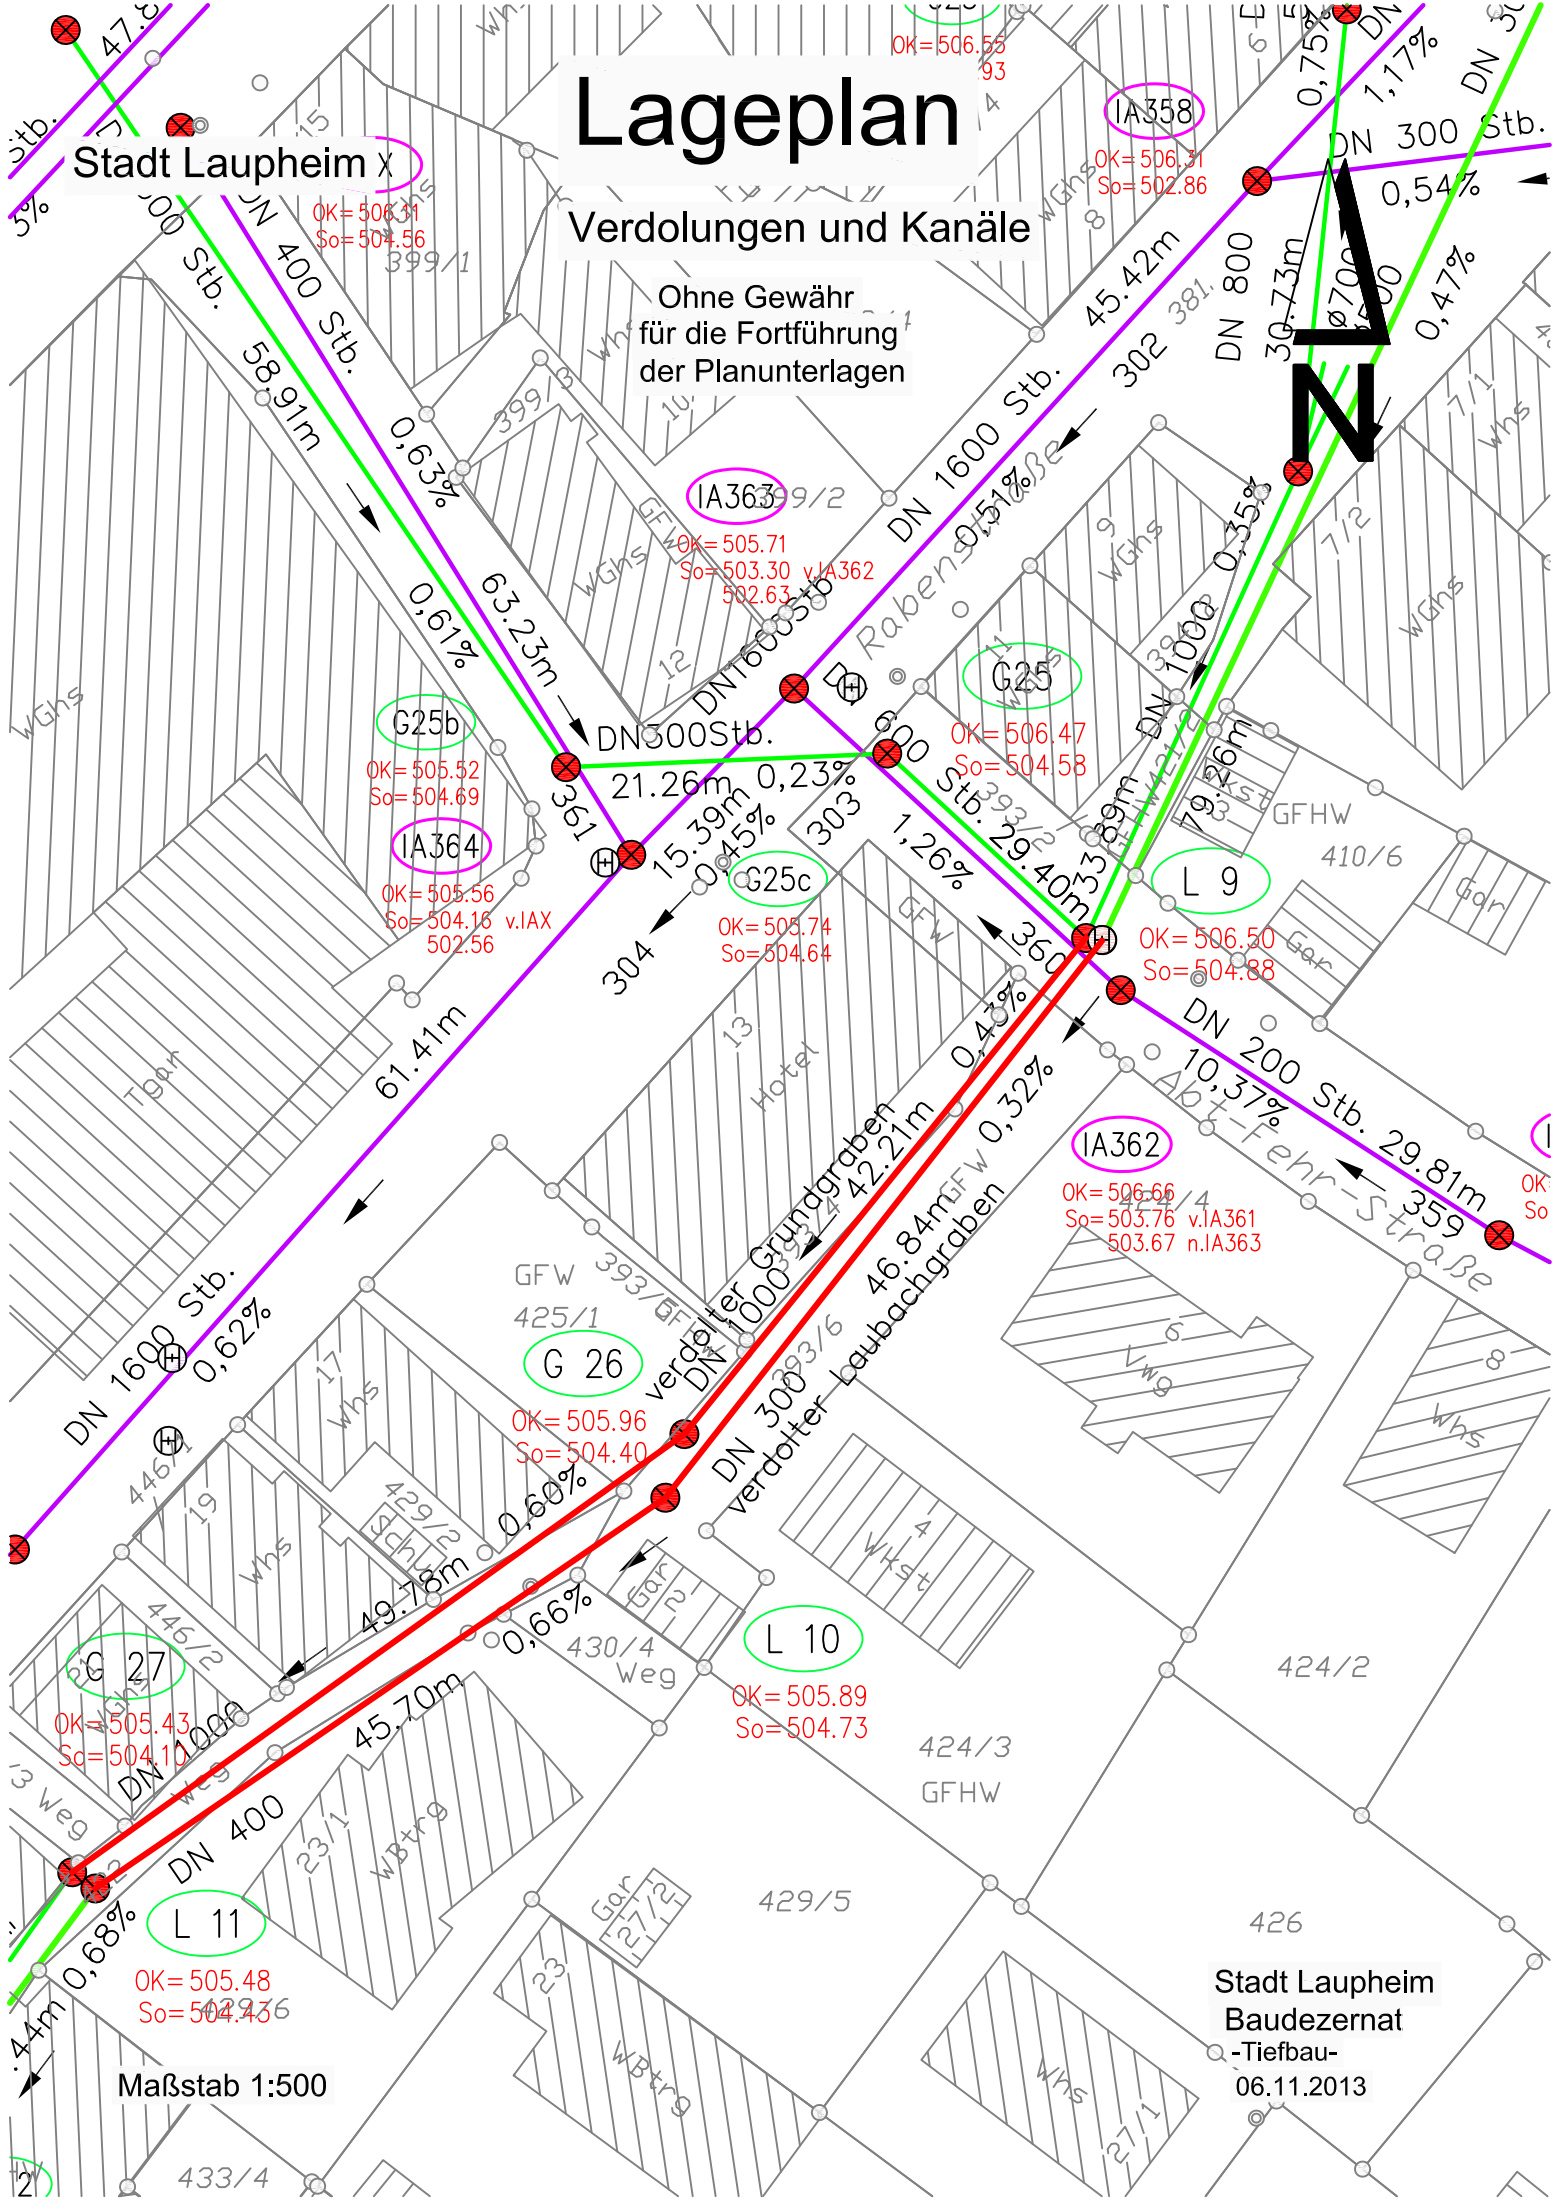
Lageplan

Der verdolte Grundgraben von Schacht G 25 bis G 26 und der verdolte Laubachgraben von Schacht L 9 bis L 10 sind sanierungsbedürftig (siehe beiliegender Lageplan).

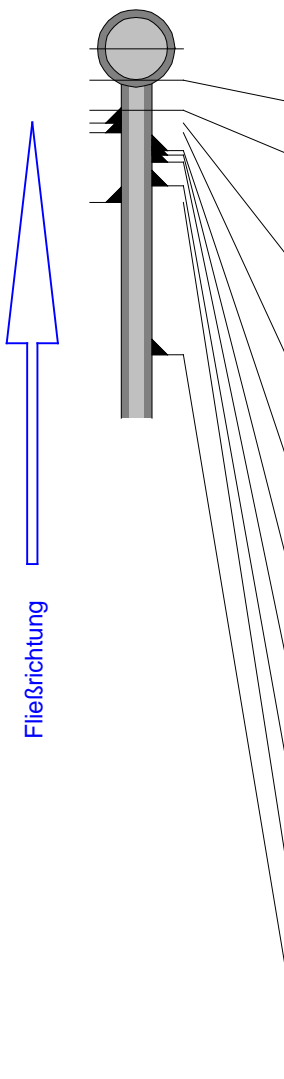
Vom Schacht G 25 bis G 26 sind Spitzmuffenrohre vorhanden. Diese haben undichte Rohrverbindungen. Es bestehen 14 nicht fachgerecht hergestellte Stutzen, die in das Hauptrohr eingeschlagen wurden. Bei 4,09 m (von G 26 aus) dringt Wasser an der Sohle ein.

Der verdolte Grundgraben von Schacht G 25 bis G 26 (42,21 m lang), DN 1000 und der verdolte Laubachgraben, DN 300 von Schacht L 9 bis L 10 (46,84 m) bestehen, wie schon erwähnt, aus Spitzmuffenrohren. Die Spitzmuffenrohre haben keine Armierung (keine innere Stahlbewehrung). Dies ist statisch bedenklich. Es besteht die Möglichkeit, dass bei der Belastung durch schwere Baufahrzeuge und der geringen Überdeckung (ca. 0,50 m bis 0,80 m über dem Rohrscheitel) die Rohre beschädigt werden.

Position	Kürzel	Langtext	Filmp.	Bildnr.
0,00m	HA	Haltungsanfang	00:00:18	
0,50m	PA	Rohranfang	00:00:22	
4,09m	UCEU3	Rohrverbindung undicht in der Sohle, eindringendes Wasser, 5Uhr, mittlerer Schaden	00:02:53	
4,93m	SN-R1	Stützen im rechten Kämpfer nicht fachgerecht eingebaut, 2Uhr, sehr kleiner Schaden	00:03:53	
5,55m	SN-R1	Stützen im rechten Kämpfer nicht fachgerecht eingebaut, 2Uhr, sehr kleiner Schaden	00:04:27	
6,75m	SN-L1	Stützen im linken Kämpfer nicht fachgerecht eingebaut, 9Uhr, sehr kleiner Schaden	00:05:13	
7,05m	SN-L1	Stützen im linken Kämpfer nicht fachgerecht eingebaut, 9Uhr, sehr kleiner Schaden	00:05:50	
7,50m	SN-L1	Stützen im linken Kämpfer nicht fachgerecht eingebaut, 9Uhr, sehr kleiner Schaden	00:06:17	
9,06m	SN-L1	Stützen im linken Kämpfer nicht fachgerecht eingebaut, 9Uhr, sehr kleiner Schaden	00:07:18	
10,16m	SN-R1	Stützen im rechten Kämpfer nicht fachgerecht eingebaut, 3Uhr, sehr kleiner Schaden	00:08:05

20,25m	SN-L1	Stützen im linken Kämpfer nicht fachgerecht eingebaut, 9Uhr, sehr kleiner Schaden	00:11:55

Position	Kürzel	Langtext	Filmp.	Bildnr.
<p>Fließrichtung</p> <p>G25</p>	24,46m	SN-L1	Stutzen im linken Kämpfer nicht fachgerecht eingebaut, 9Uhr, sehr kleiner Schaden	00:13:45	
	31,66m	SN-L1	Stutzen im linken Kämpfer nicht fachgerecht eingebaut, 9Uhr, sehr kleiner Schaden	00:15:56	
	32,57m	SN-L1	Stutzen im linken Kämpfer nicht fachgerecht eingebaut, 9Uhr, sehr kleiner Schaden	00:16:26	
	36,67m	SN-L1	Stutzen im linken Kämpfer nicht fachgerecht eingebaut, 9Uhr, sehr kleiner Schaden	00:18:05	
	37,83m	SN-L1	Stutzen im linken Kämpfer nicht fachgerecht eingebaut, 9Uhr, sehr kleiner Schaden	00:18:48	
	39,56m	SN-L1	Stutzen im linken Kämpfer nicht fachgerecht eingebaut, 9Uhr, sehr kleiner Schaden	00:19:20	
	42,04m	PE	Rohrende	00:20:30	
	42,52m	EH	Haltungsende	00:20:55

Beide Verdolungen in diesem Bereich sind von innen sanierbar.
D.h. Es können sogenannte Inliner in die jeweilige Rohrleitung eingebaut werden.

Wir schlagen vor, den verdolten Laubachgraben mit DN 400 Stahlbetonrohren neu herzustellen. Der verdolte Grundgraben soll mit DN 1000 Stahlbetonrohren ebenso neu hergestellt werden.

Die Schächte G 26 (1,56 m tief) und L 10 (1,16 m tief) sind beides alte Ortbeton-Rechteckschächte und somit undicht. Sie sollten ausgetauscht werden.

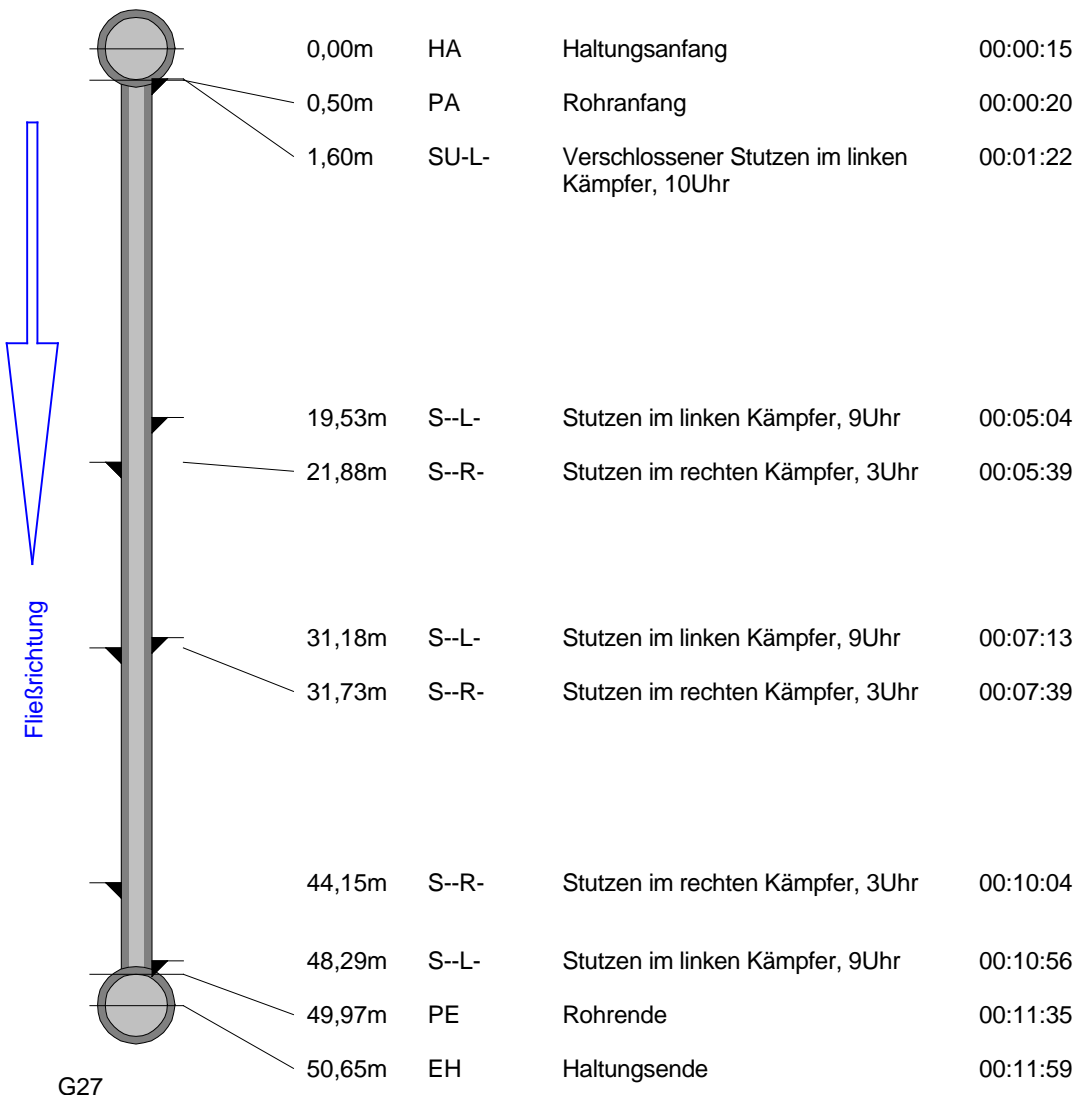
Der verdolte Grundgraben von Schacht G 26 bis G 27, DN 1000 und der verdolte Laubachgraben von Schacht L 10 bis L 11, DN 400 sind in einem guten Zustand. Es sind beide Stahlbetonleitungen, die im Jahr 1995 verlegt wurden.

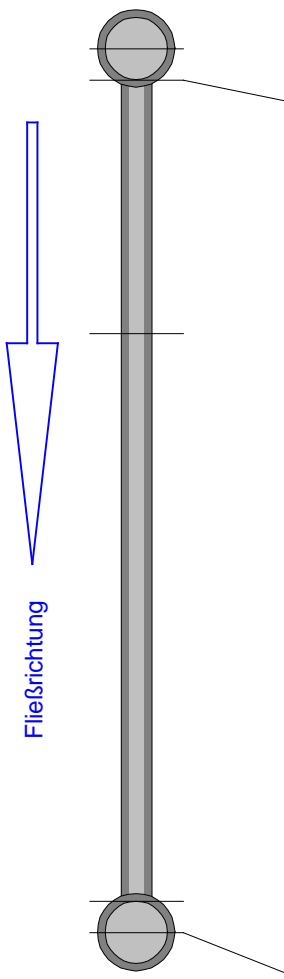
M1:400	Position	Kürzel	Langtext	Filmp.	Bildnr.
L10					
	0,00m	HA	Haltungsanfang	00:00:11	
	0,00m	PA	Rohranfang	00:00:16	
	15,08m	HZ-O1	Abflusshindernis durch Kreuzung von Versorgungsleitungen und Kabeln im Scheitel, 12Uhr, sehr kleiner Schaden 10.00 cm, 0.00% Querschnittsflächenreduktion	00:02:54	
	46,25m	PE	Rohrende	00:05:55	
	46,78m	EH	Haltungsende	00:06:22	
L11
